TEKNİK RAPOR:

OMÜ Kurupelit Kampüsü Besyo Eski Kapalı Spor Salonu ısıtma tesisatı ile ilgili yerinde yapılan incelemeler sonucunda aşağıda belirtilen hususlar tespit edilmiştir, şöyleki;

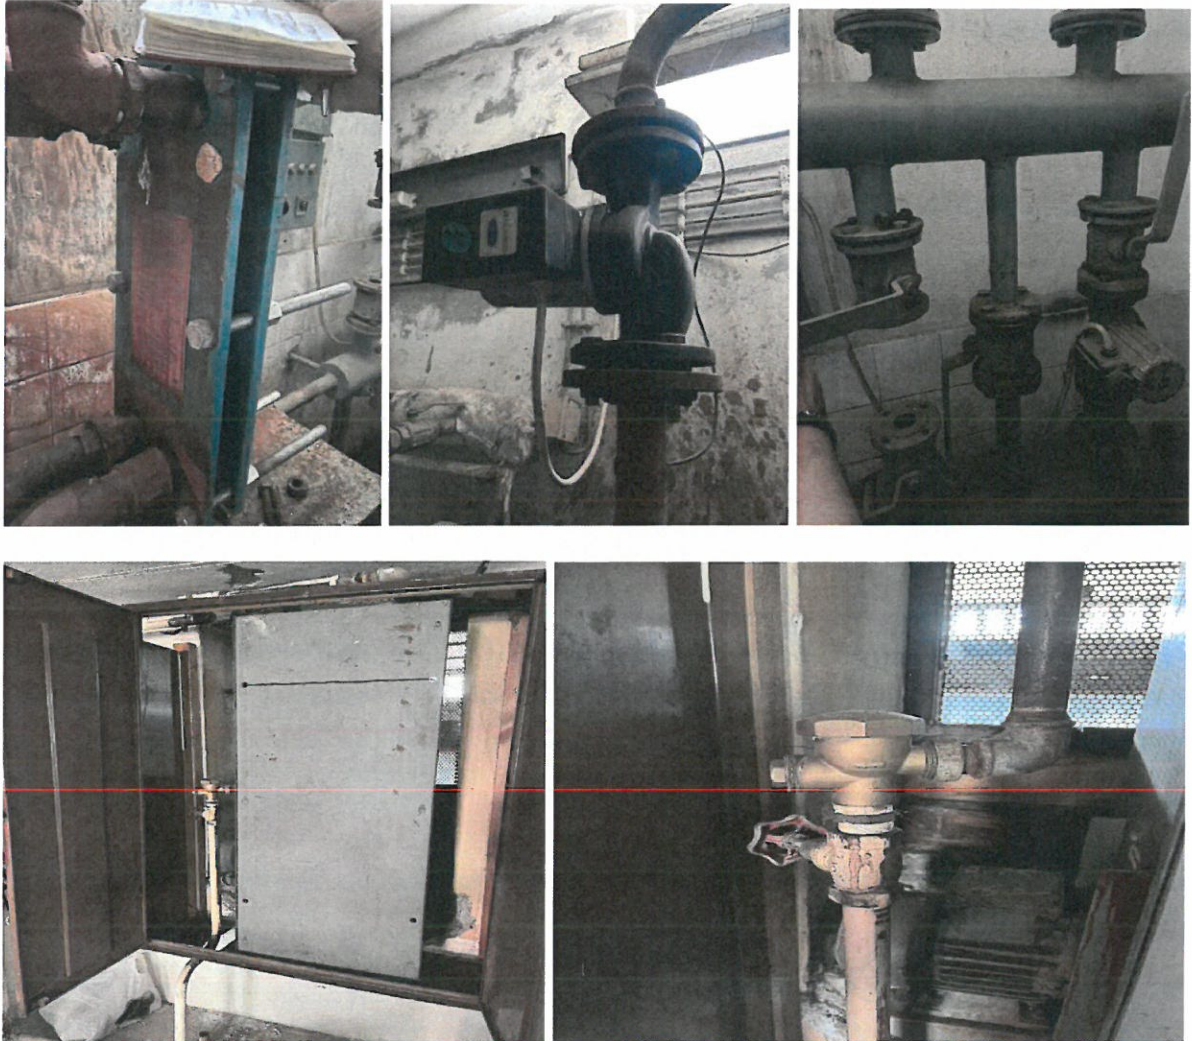
- Eşanjör dairesi içindeki soğuksu kollektör borusu ve vanalarında kaçakların meydana geldiği, kollektör ve vana gruplarının yenilenmesi gerektiği,
- Tabana gömülü olan soğuk su hatlarına ise yapım zamanı ve maliyeti göz önüne alınarak bir işlem yapılmasına gerek görülmediği,
- Eşanjör Dairesindeki kondens hatlarında deformasyona bağlı kaçakların meydana geldiği, hatların yenilenmesi gerektiği,
- Mevcut plakalı eşanjörün 2019 yılı imalatı olduğu, plakaların sökülüp temizlenmesi gerektiği,
- Mevcut sirkülasyon pompalarının verimli çalışmadığı, yenilenmesi gerektiği,
- Salona hitap eden sıcak hava apareylerinin giriş-çıkış tesisat ekipmanlarının yenilenmesi ve aparey motorlarının bakımdan geçmesi gerektiği,
